TLGB 20

Odstranění problémů s dávkováním maziva

Akumulátorový lis nedávkuje mazivo, co dělat?

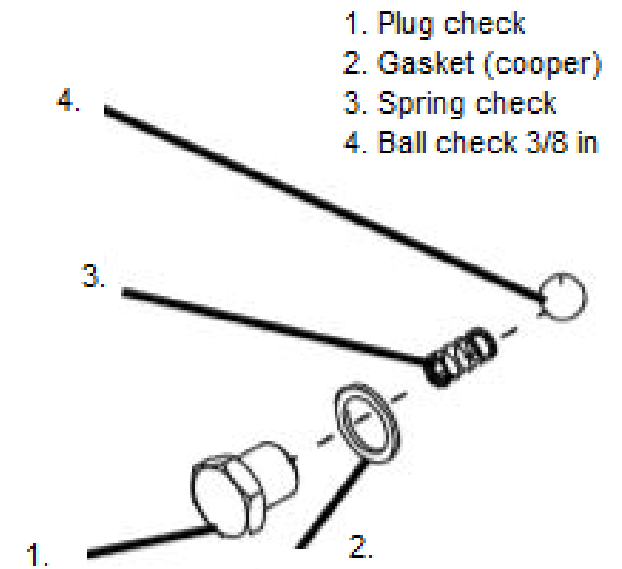
Komponenty

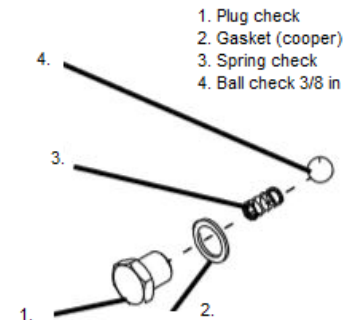
9. Odvzdušňovací ventil

Akumulátorový lis nedávkuje mazivo, zkontrolujte odvzdušňovací ventil:

Povolit zátku

- Použij klíč M16

Pružina +
měděné
těsnění

- demontovat
- očistit

Kulový
ventil

- Kontrola

- očistit

- zpětná instalace

Zátka

- zpětná instalace
klíč M16

Lis je
funkční!

Po vyjmutí kulového ventilu doporučujeme z lisu vytlačit cca 3 cm³ maziva. Velmi pravděpodobně je rovněž kontaminováno nečistotou
